ASP "SENECA" - SERVIZI ASSISTENZIALI UBICATI
IN VIA MATTEOTTI 2 - ANGOLO VIA ROMA,
SAN GIOVANNI IN PERSICETO, (BO)

RELAZIONE OPERE STRUTTURALI

PROGETTO ESECUTIVO

**VALUTAZIONE DELLA SICUREZZA DELLA
PARETE ESTERNA IN MURATURA SITA IN
FREGIO ALL'EDIFICIO**

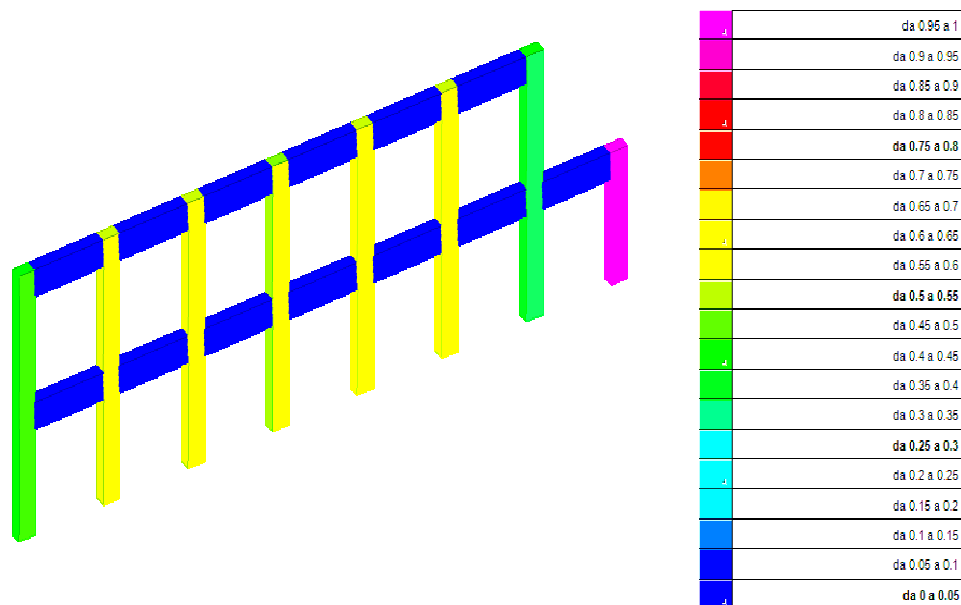
INDICATORI DI RISCHIO SISMICO STATO ATTUALE- TEMPI DI RITORNO
(elaborazione con Sismicad)

L'immagine mostra i valori degli indicatori di rischio sismico per i maschi murari; il valore più basso (colorazione verde), si riscontra per i pilastri perimetrali ed è pari a :

$R_{cd} = 0,377$ (maschi murari perimetrali)

Per esso si ricava un valore di $T_{SLV} = 44$ anni

La struttura è quindi caratterizzata da una vulnerabilità elevata alle azioni sismiche; essendo tuttavia il tempo di intervento stimato maggiore di due anni, eventuali interventi di miglioramento sismico possono essere procrastinati, anche se sarebbe comunque opportuna una loro programmazione.

Indicativamente, una diminuzione sensibile della vulnerabilità della struttura in esame può ottenersi con un intervento di rinforzo dei maschi murari con fibre di carbonio (FRP) disposte verticalmente sui bordi di ciascun pilastro.

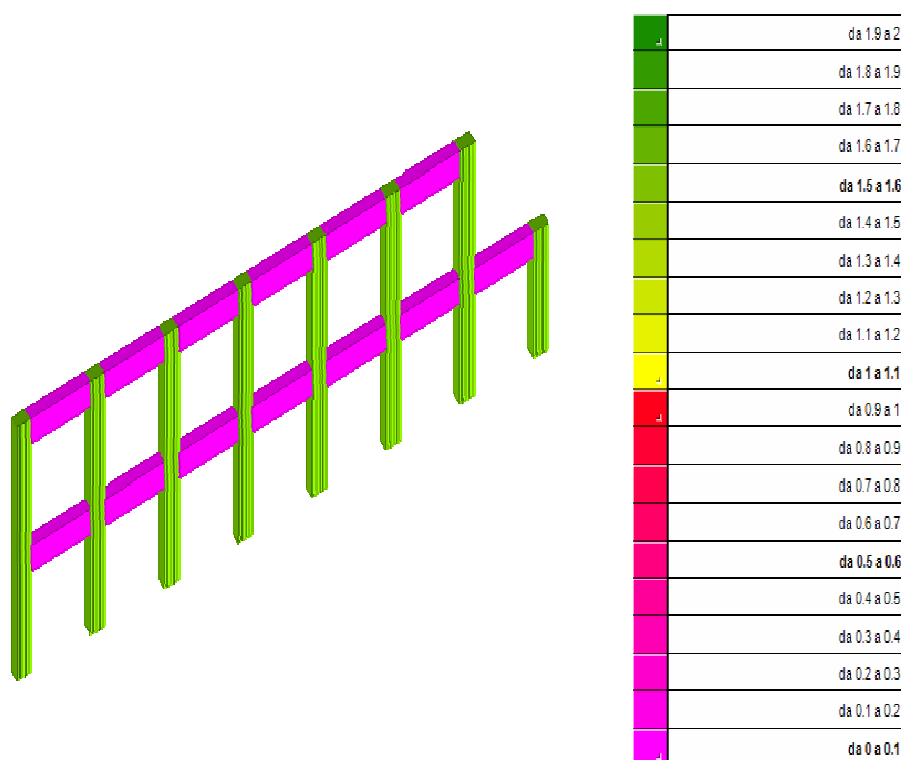
INDICATORI DI RISCHIO SISMICO RINFORZO CON FRP- TEMPI DI RITORNO
(elaborazione con Sismicad)

L'immagine mostra i valori degli indicatori di rischio sismico per i maschi murari; il valore più basso (colorazione verde) è pari a :

$R_{cd} = 1,68$ (maschi murari perimetrali) superiore quindi all'unità con evidente miglioramento del comportamento della risposta della struttura alle azioni sismiche ed in particolare agli stati di sollecitazioni conseguenti alla presso flessione fuori dal piano.

Non vengono comunque analizzati meccanismi di collasso con cinematismi (ribaltamento della parete) nei confronti dei quali la struttura si presenta comunque altamente vulnerabile

e per prevenire i quali sarebbe comunque necessario prevedere irrigidimenti trasversali di difficile attuazione.

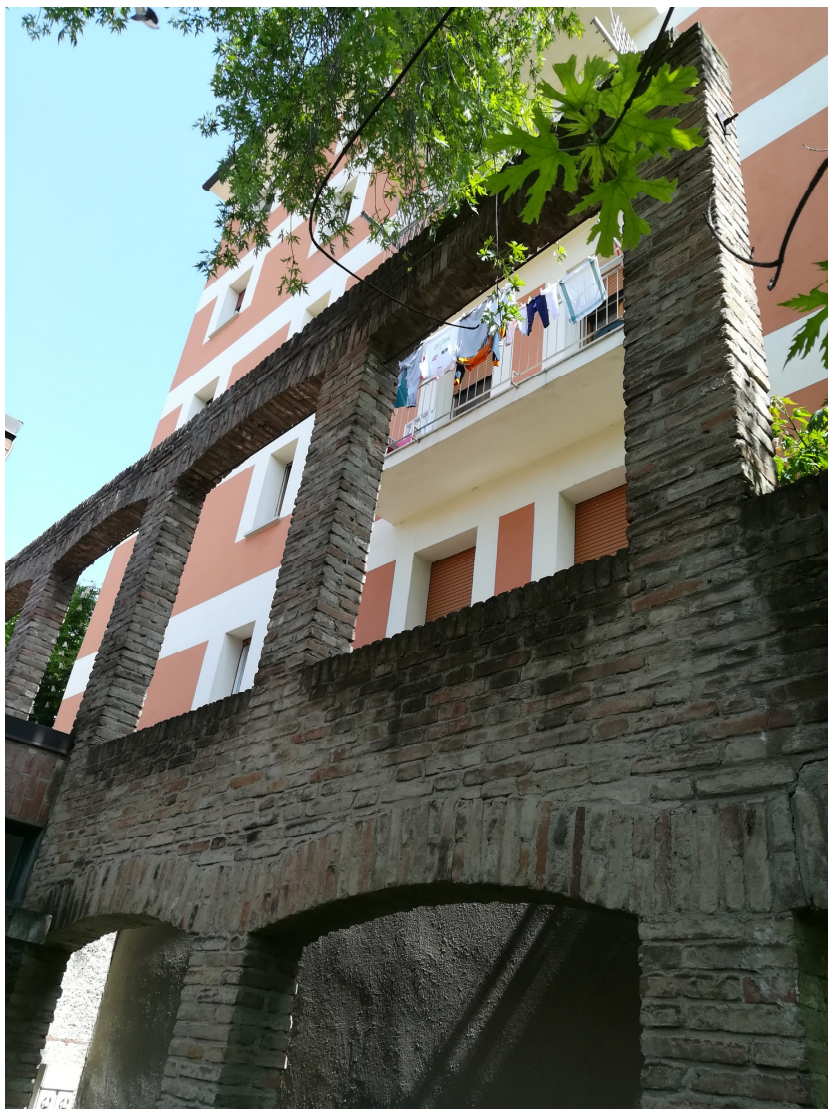
La struttura, di incerta datazione, si presenta comunque in discrete condizioni di conservazione; le uniche problematiche individuate nel corso dei sopralluoghi, si riassumono nella presenza di una modesta lesione sull'arcata esterna del primo livello, in corrispondenza delle reni, dove peraltro si riscontra la rimozione del tirante metallico e nel distacco di alcuni mattoni sulla parte sommitale della parete. Sia la malta che i laterizi, ad un sommario esame visivo, appaiono in condizioni accettabili, non essendo presenti fenomeni di degrado né tantomeno lesioni significative salvo quella già descritta.

FOTO 1: vista parete

1. Rifacimento delle parti sommitali della parete per tutto lo sviluppo lineare con mattoni nuovi e/o di recupero (disposti a coltello come nell'esistente) e malta cementizia;
2. Realizzazione di copertina in rame delle parti sommitali su tutto lo sviluppo lineare a protezione dalle acque meteoriche;
3. Risarcitura della lesione esistente nell'arco più esterno al primo livello;
4. Ripristino del tirante metallico nell'arco di cui alla voce precedente;

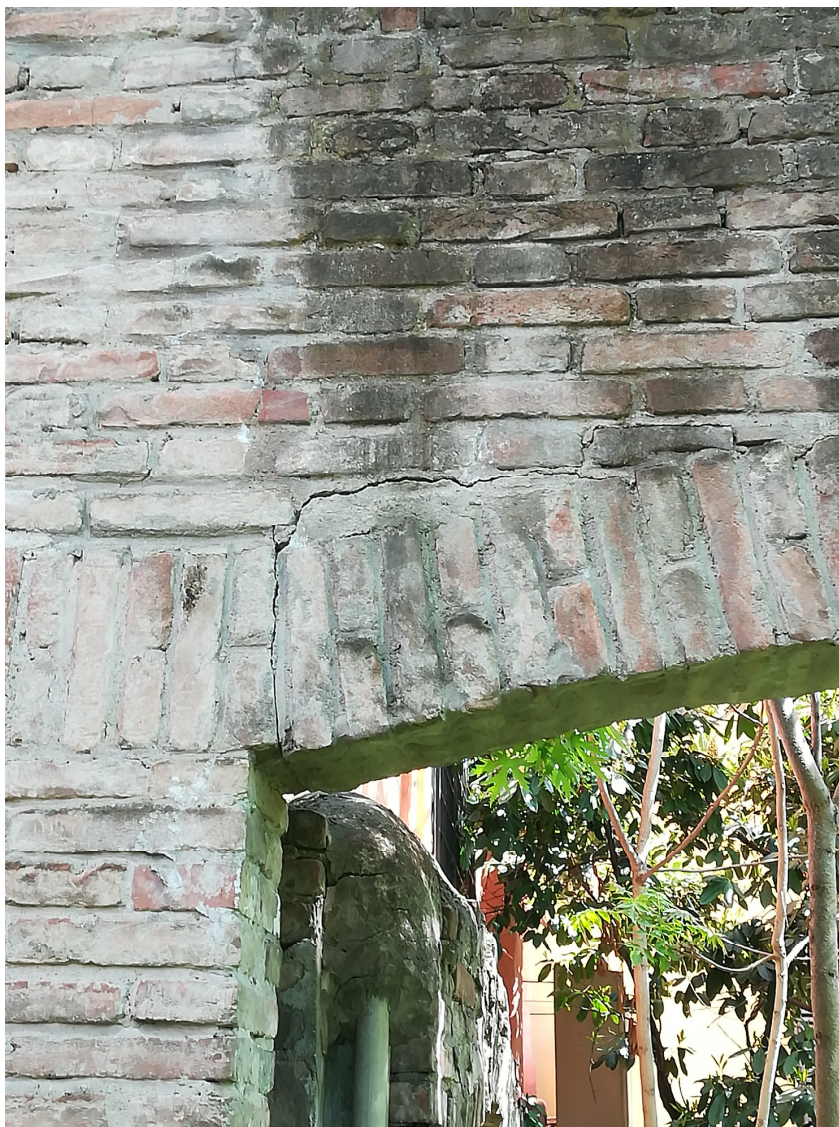
FOTO 2: vista lesione arco

Gli interventi da prevedere nell'immediato si riassumono nella riparazione della lesione esistente in uno degli archi, nella ricollocazione del tirante metallico e nel rifacimento e protezione delle parti sommatiali ai livelli primo e secondo per tutto lo sviluppo longitudinale.

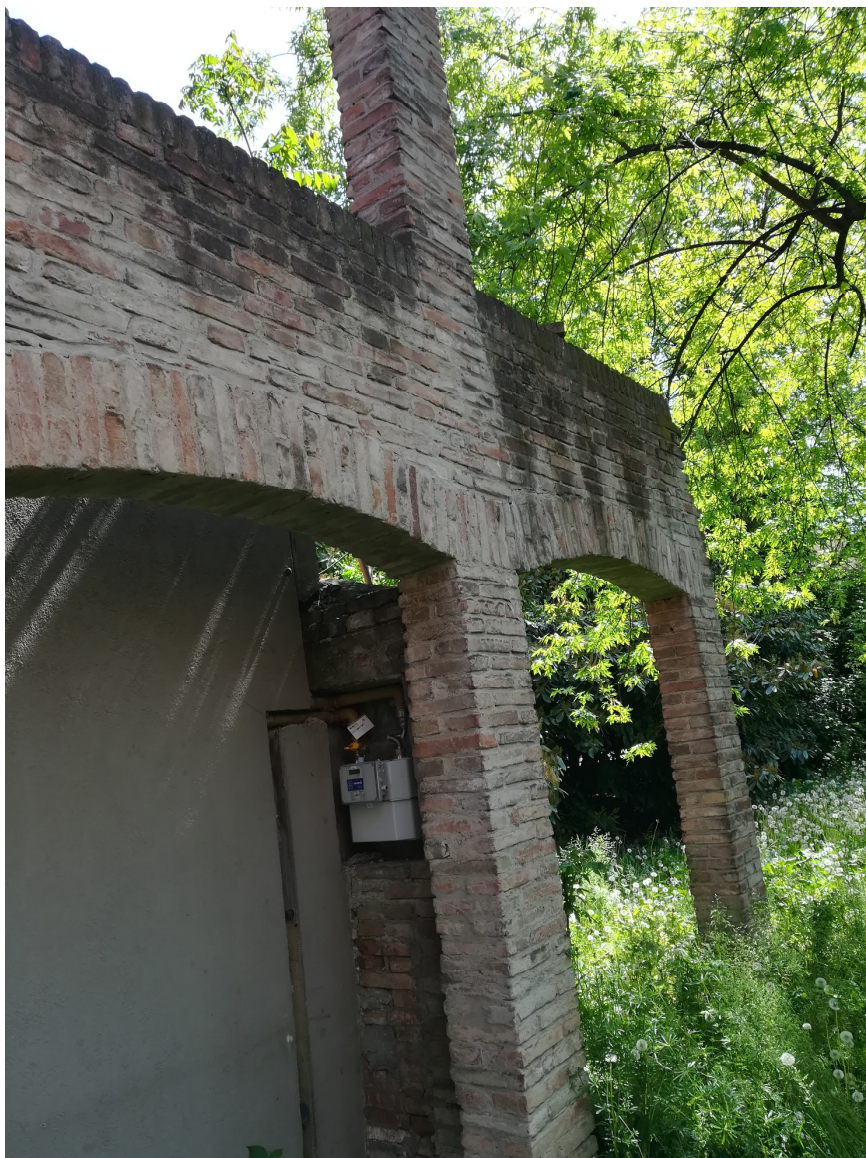
FOTO 3: vista arco lesionato (ultimo in fondo)
